PADS Job(Perform)データ変換時のご注意

株式会社 シーエイティプロダクト

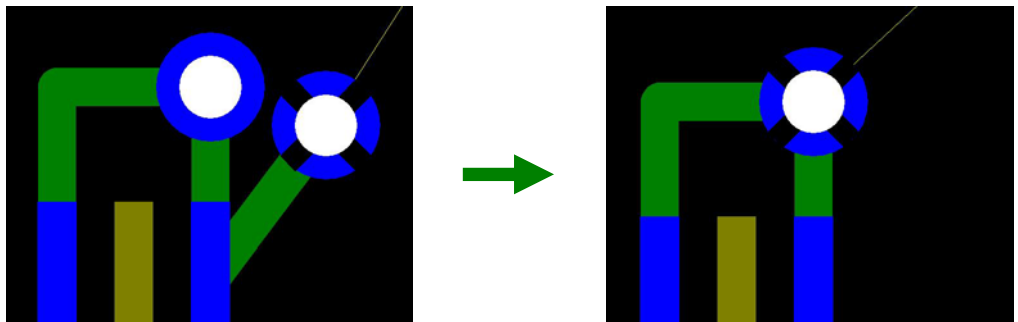
未配線が消えた Via と新たに追加した未配線付の Via

未配線付と未配線無しの Via を重ねた状態

この様な処理を行っている場合、Layout 上ではサーマルが欠落してしまいます。
原因は同種の Via が重なっている場合、Layout では1つの Via に変換する為です。
この場合、サーマルを再発生させる必要があります

・サーマル再発生方法

- 1、Layout 上でサーマル再発生させたい Via を選択します
- 2、マウスの右を押して「プロパティ」を選びます、「ビアのプロパティ」画面が表示されます
- 3、この画面中にある「内層接続サーマル」の部分へチェックを入れ「OK」を押して下さい

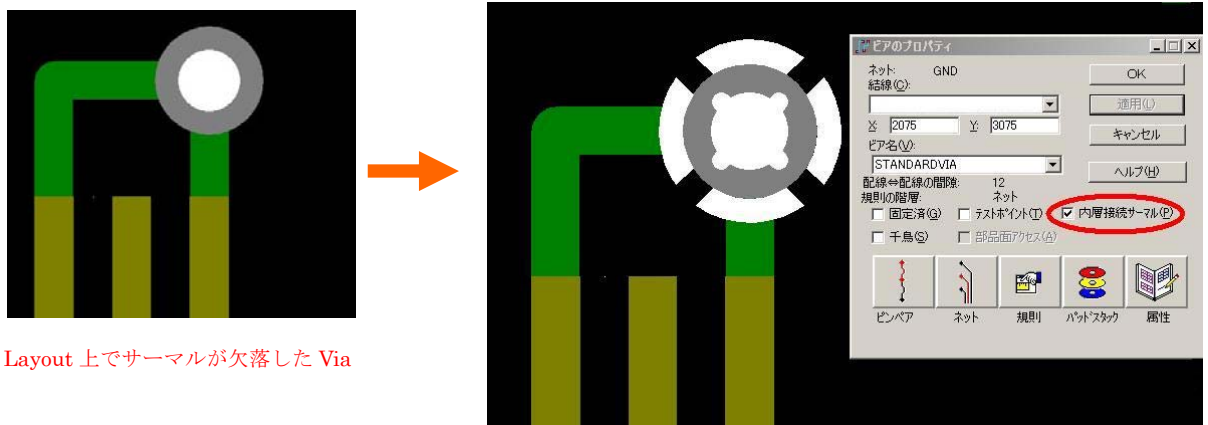
Layout でのサーマル発生の有無は、未配線ネットの有無ではなく、この部分のチェックです。

Layout 上でサーマルが欠落した Via

「内層接続サーマル」の部分へチェックを入れサーマルが発生した状態

以上の作業でサーマルが再発生します。

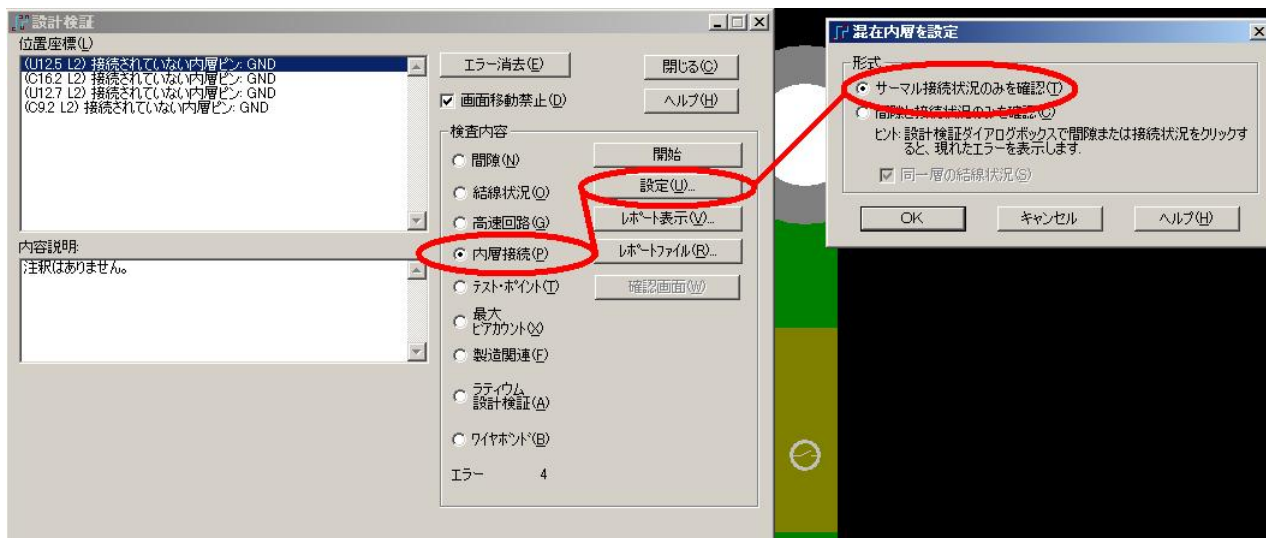
サーマル欠落部分は「内装接続チェック」で検出が行えます。

トップメニューより「ツール」―「設計検証」へ入り「内層接続」を選びます。

「設定」を選び「混在内層を設定」のメニューで「サーマル接続状況のみを確認」を選び「OK」を押して下さい。

この状態で「開始」を押して頂ければ、サーマル欠落部分のチェックが行えます。

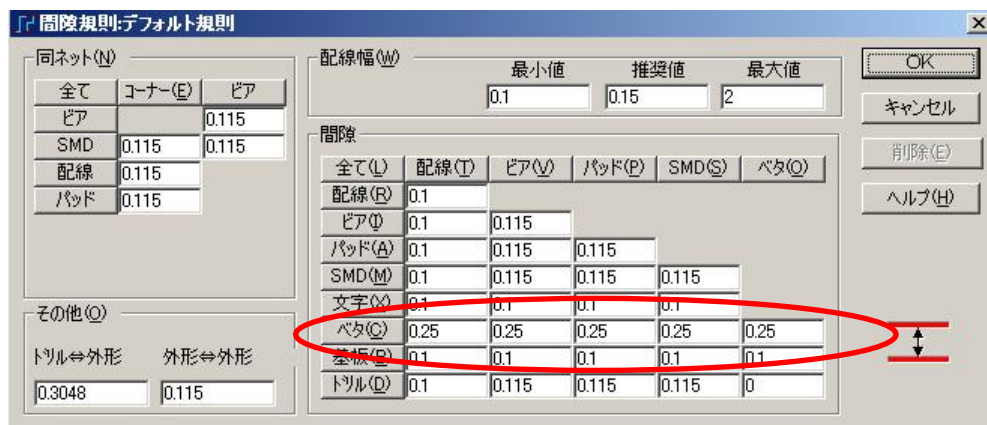
対して、Layout では、**ベタに対するクリアランスの設定値**が追加されています。

Perform からデータを変換した場合、**ベタに対するクリアランス設定値**には、**自動ベタのクリアランス設定値**が入力されます。

この為、自動ベタ項目は設定値が同じなので問題ありませんが、
ベタ項目は Perform 時とは異なり、**ベタに対するクリアランス設定値** が適用されます。
(Perform 上で設定された**自動ベタのクリアランス設定値**)

この為、**ベタ項目**に関しては、クリアランスチェック時にエラーとして検出される場合があります。

Layout ではベタに対するクリアランス設定値が個別に用意されています

クリアランスの設定項目は、トップメニューより「設定」__「設計の規則」を選びます。
全体の設定は「デフォルト」__「間隙」で行えますので、この部分の設定値を見直して下さい。

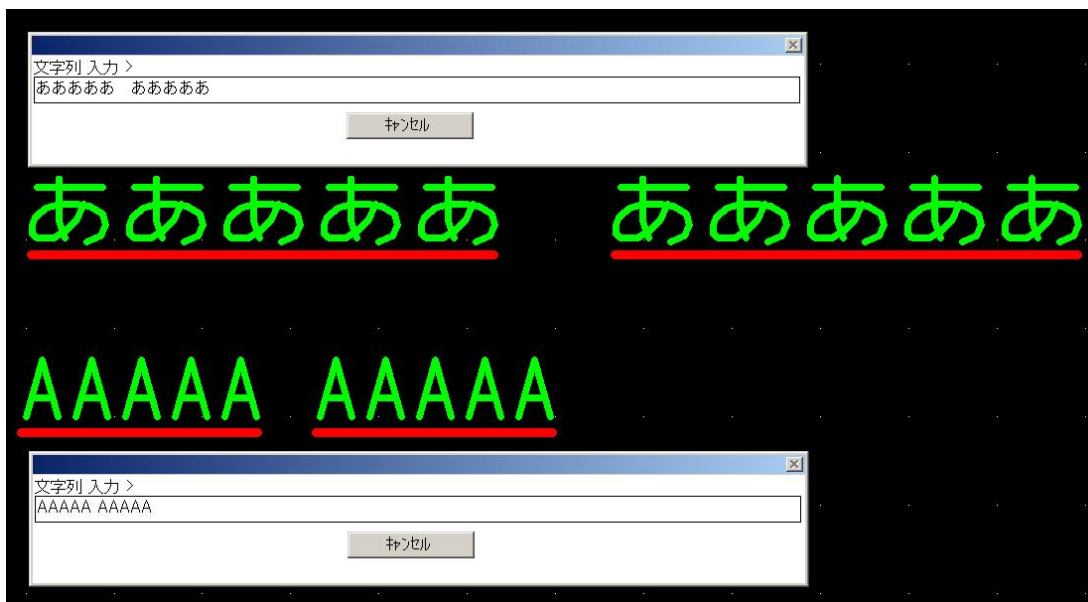
図1、Perfrom でのテキスト入力画面

下図1は Perform 上でテキストを入力した物です、

上段「あ」の文字列には真ん中に全角のスペースが1つ入っています、

下段「A」の文字列には真ん中に半角のスペースが1つ入っています。

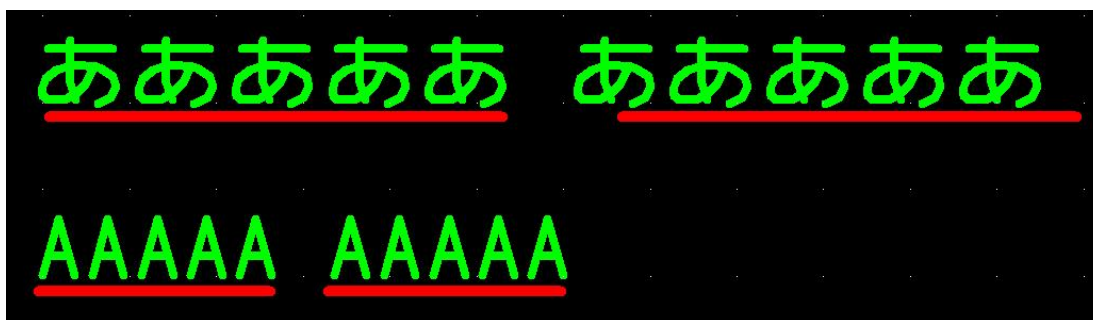
図2、Layout へ変換したテキスト

そして、下図2が Layout へ変換したテキストです。

テキスト文字下に引かれている線は、2D ラインで作画したもので変化がありません。

テキストの文字列は上側の「あ」の文字列が短くなり、

下側の「A」の文字列が、若干ですが長くなっています。

全角スペースは変換後、短くなります

半角スペースは変換後、長くなります

Layout へデータ変換後は、スペースを含テキスト文字列の再確認をお願いします。
